Antragsteller : LED-MARTIN GmbH  
Typ : LED-MARTIN® - C360

## Prüfbericht

Nachweis der Haltbarkeit einer LED-Kennleuchte mit Saugnapffuß mittels fahrdynamischen Tests (Höchstgeschwindigkeit, max. Vollverzögerung).  
Die Durchführung erfolgte in Anlehnung an die DIN 14620 Punkt 6.4.

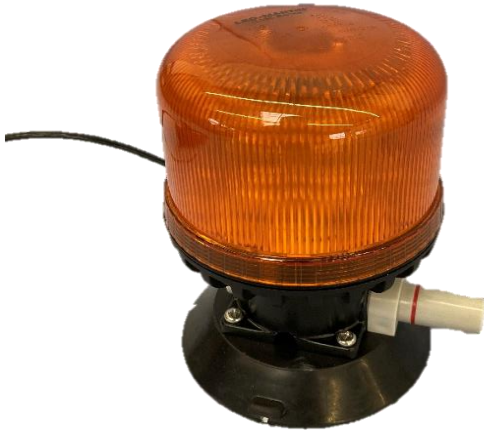
Gesamtansicht vorn

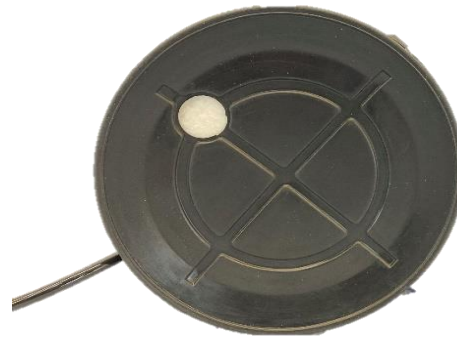
Gesamtansicht unten

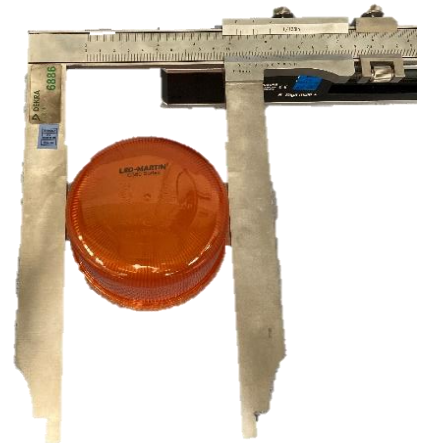
Durchmesser LED-Kennleuchte

- 3.1 LED Kennleuchte :
- 3.1.1 Hersteller : LED-MARTIN GmbH  
 Bahnhofstraße 13  
 54687 Arzfeld  
 Deutschland
- 3.1.2 Typ : LED-MARTIN® - C360
- 3.1.3 Artikelnummer : LM4839 (orange) / LM4840 (blau)
- 3.1.4 Seriennummer : entfällt
- 3.1.5 Identifikationsmerkmale : siehe Fotodokumentation Anlage 1
- 3.2 Saugnapffuß
- 3.2.1 Hersteller : LED-MARTIN GmbH
- 3.2.2 Typ : LED-MARTIN® PV053
- 3.2.3 Artikelnummer Saugnapffuß : entfällt
- 3.2.4 Identifikationsmerkmale : keine
- 3.3 Dimensionen
- 3.3.1 Durchmesser LED Kennleuchte : 114 mm
- 3.3.2 Durchmesser Fuß : 61 mm
- 3.3.3 Höhe Leuchte inkl. Fuß : 161 mm

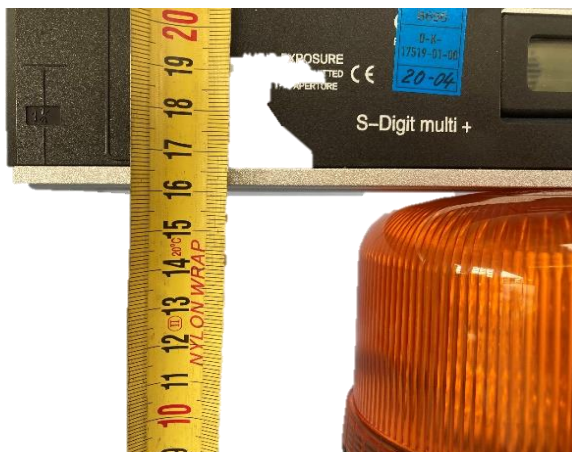
Höhe LED Kennleuchte inkl. Fuß

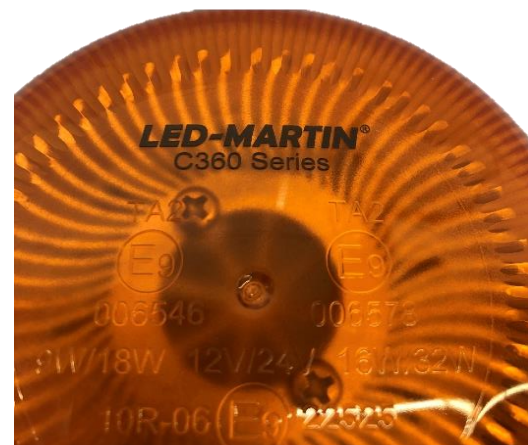
Identifikationsmerkmale

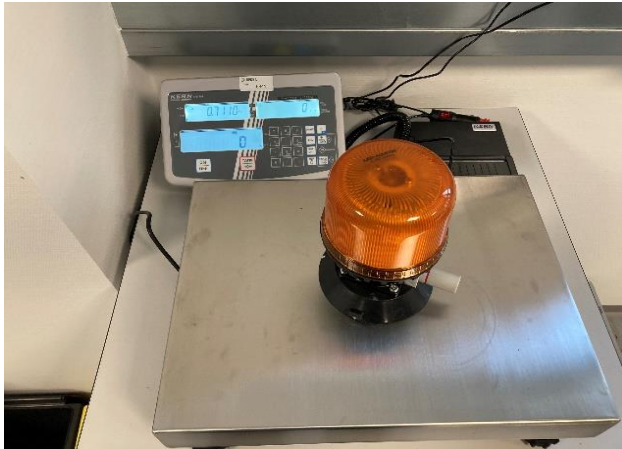
Gewicht LED Kennleuchte

3.3.4	Höhe Leuchte	: 79 mm
3.3.5	Effektive Saugnapfische Fläche	: 109,36 cm <sup>2</sup>
3.3.6	Anzahl Saugnäpfe	: 1
3.3.7	Haftkraft Saugnapffuß lt. Hersteller	: keine Angabe
3.4	Gewicht Leuchte inkl. Batterie	: 711 g
3.5	Betriebsanleitung	: liegt dem Produkt in deutscher Sprache bei
3.6	Bemerkung	: Der Saugnapffuß ist mittig unterhalb der LED Kennleuchte angebracht. Die einzelnen Elemente sind kraftschlüssig miteinander verbunden! Zum Testzeitpunkt war das Prüfobjekt mit einer Kunststoff Abdeckung bestückt.

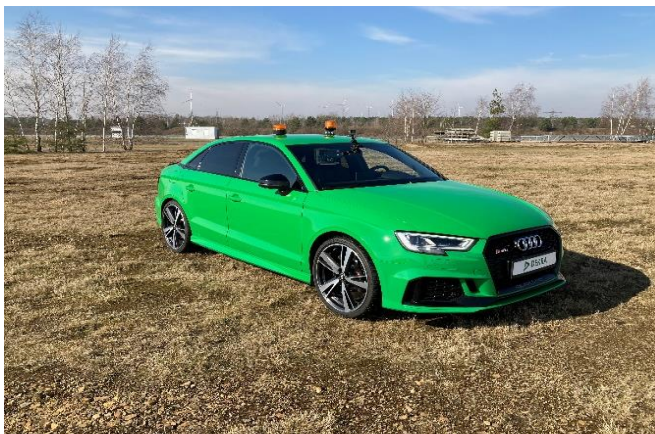
Prüffahrzeug

4.1.1	Test Fahrzeug	
4.1.1.1	Name des Herstellers	: Audi
4.1.1.2	Handelsbezeichnung	: RS3
4.1.1.3	Typ	: 8V
4.1.1.4	Motor	: R5-Turbo, DAZA, 400PS
4.1.1.5	Getriebe	: S-Tronic
4.1.1.6	Höchstgeschwindigkeit [km/h]	: 285 km/h
4.1.1.7	Bereifung Achse 1	: Bridgestone Blizzak LM005 ; 235 / 35 R19 91W
4.1.1.8	Bereifung Achse 2	: Bridgestone Blizzak LM005 ; 235 / 35 R19 91W
4.1.1.9	Bemerkung	: Das o.g. Fahrzeug verfügt über ein Fahrzeugdach mit Metallstruktur
4.1.2	Mess- und Testequipment	: Messwerterfassungssystem Geschwindigkeitssensor Pedalkraftsensor Beschleunigungssensor PKW Radlastwaage, Präzisionswaage Messschieber GoPro
4.1.3	Weitere Parameter	
4.1.3.1	Wetterbedingungen	: sonnig, klar
4.1.3.2	Lufttemperatur [°C]	: 3
4.1.3.3	Windgeschwindigkeit [m/s]	: 4 - 5 m/s
4.1.3.4	Testdatum	: 01.03.2022
4.1.3.5	Teststrecke	: oval

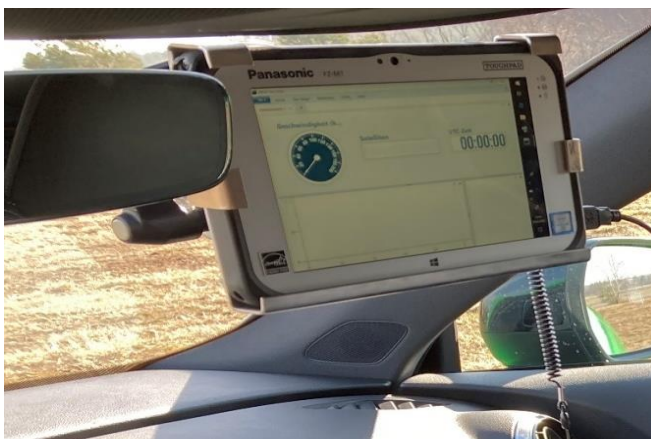
Bedieneinheit und Verzögerungssensor Display

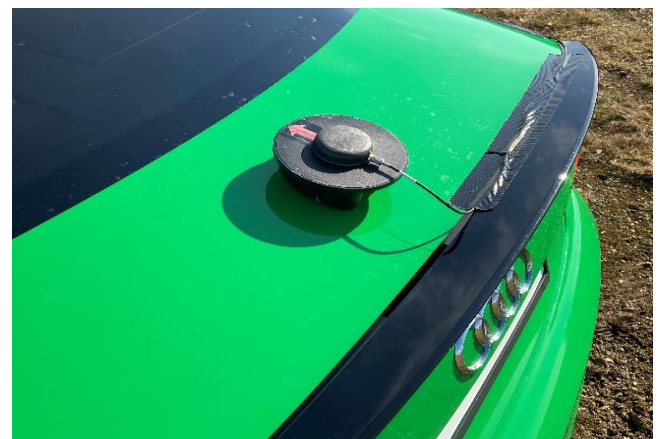
GPS Maus

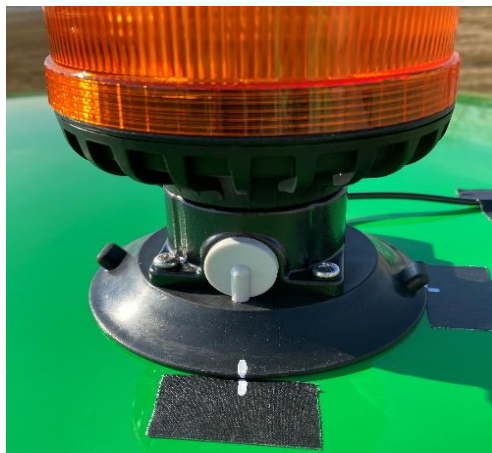
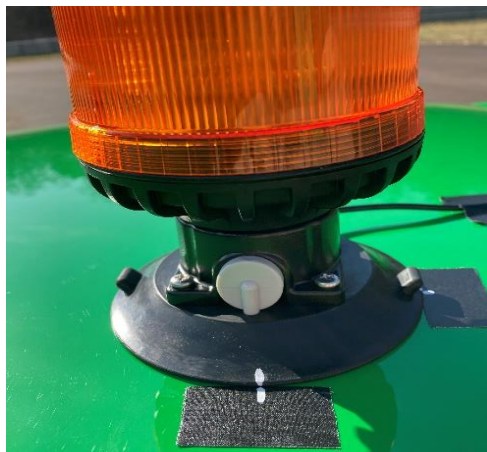
Position vor Prüfung

Die Kennleuchte des Antragstellers LED-MARTIN GmbH vom Typ LED-MARTIN® - C360 wurde auf einem trockenen, fettfreien und sauberen Fahrzeugdach (Metalloberfläche) aufgebracht.

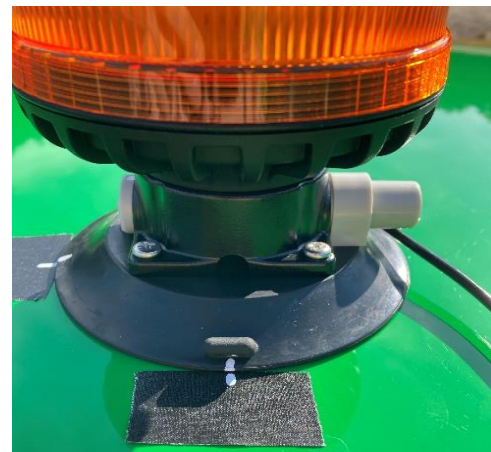
Position nach Prüfung

Es konnte keinerlei Bewegung der LED Kennleuchte auf dem Fahrzeugdach (Blech) festgestellt werden.

Es konnte keinerlei Bewegung der LED Kennleuchte auf dem Fahrzeugdach (Metalloberfläche) festgestellt werden.
